2020

# 安全報告書

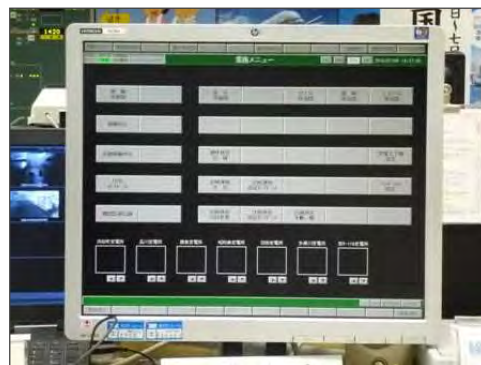
〔電力指令室訓練装置〕

輸送障害が発生した時の列車ダイヤの早期平復を図るため、運行管理装置や電力管理装置用の訓練装置にて運転整理の研究やシステムの入力訓練のほかに、システムダウン時の駅配線も手動操作による訓練を定期的に行っております。また、指令員のレベルアップを図るため、JR 東日本総合研修センターで開催される研修を計画的に受講しています。

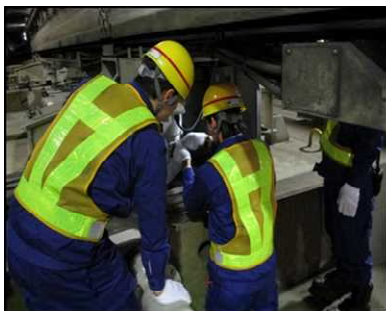
〔転てつ器事故訓練〕

車両区、施設区、電力指令室においては、異常発生時の迅速な対応を図ることを目的として、それぞれ担当する施設（転てつ器・信号・可動式安全柵）、車両の実機を使用した故障復旧訓練、取扱訓練を、係員全員参加を前提とし計画的に実施しています。

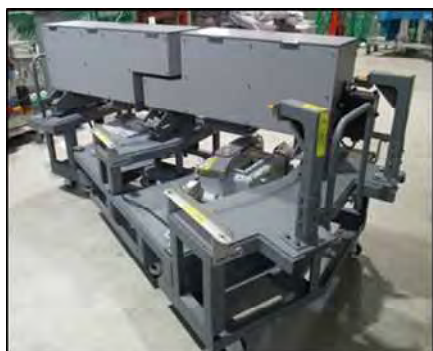
〔教育用転てつ器〕

転てつ器に関しては、実機による訓練の他、2016年度に導入した教育用の設備を使用した訓練も実施しており、実機では難しい故障時の作用の再現や訓練の機会も多く設定できるようになり、更なる係員の技術力の向上、故障対応能力の向上に努めています。

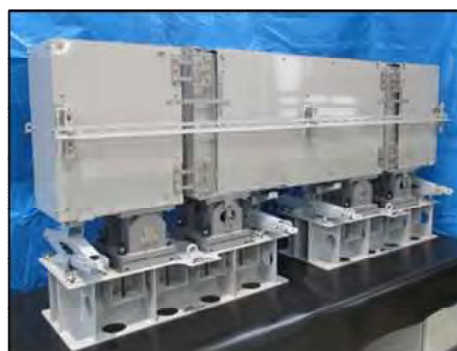
〔教育用軌道桁〕

また、2017年度には、軌道桁の教育用設備を導入し、保守技術の習得を目的とした教育訓練に使用しています。

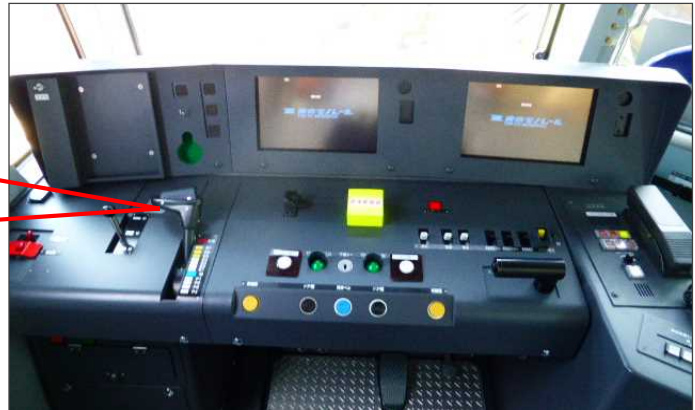
〔10000形運転台〕

デッドマン装置とは運転士が扱うハンドルの握り部分にレバーを設置し、運

転中に運転士が急病等でハンドルから手を離すと速やかにこの装置が検知をして、一定時間が経過後に非常ブレーキが動作することにより列車を停止させるとともに、列車無線装置が警報を発信して運転指令室に通報する装置です。これにより、2010年度から従来の力行(加速)位置のみに限定していた動作範囲から、緩め・一部のブレーキ位置にも動作範囲が拡大され安全性の向上を図っています。

ハンドルに設置してあるレバー部分から手を離すことにより、一定時間が経過後に非常ブレーキが動作する

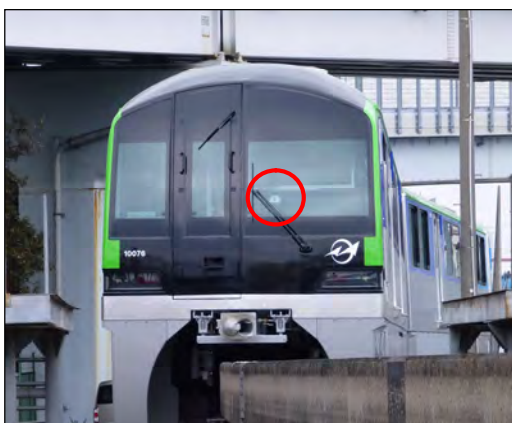
〔車上側カメラ〕

10000形車の運転台前面に取付けたカメラで撮影した映像を、無線インターネット回線を通じて地上の運転指令室及び施設区、本社の技術担当部署に配信する装置で、降雪や台風などの異常気象時や、軌道桁の状態、更には沿線での近接作業の状況等をリアルタイムに監視することが可能です。

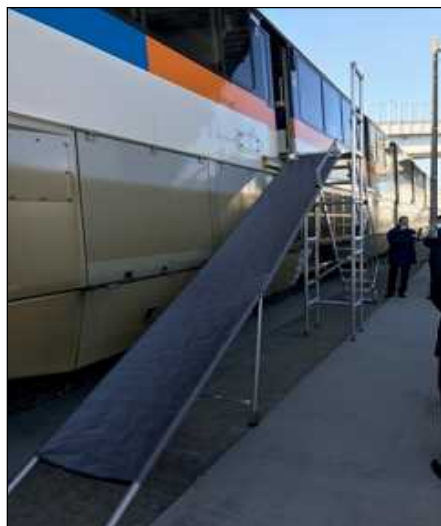
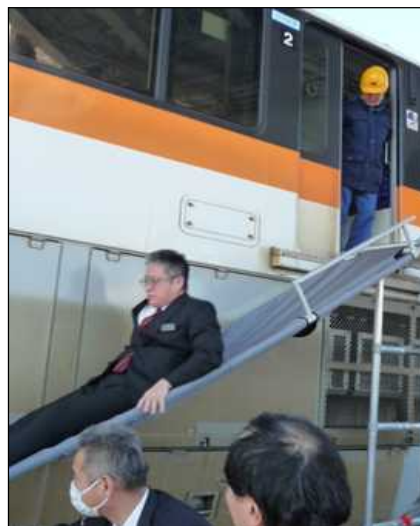
[スロープ付き非常ハシゴ]

新しく作製したスロープ付きの非常ハシゴを海老取トンネル及び浜松町駅構内に設置し、海老取トンネル内及び浜松町駅手前に列車が停車した場合、迅速、安全にお客さまを救済できるようにいたしました。

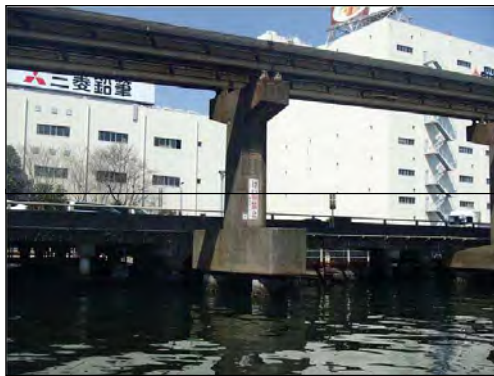
〔支柱耐震補強工事前〕

当社の構造物は、1995年に発生した阪神淡路大震災及び新潟県中越地震を踏まえ1996年から耐震補強を実施してきました。東日本大震災を踏まえ出された2013年4月の関東運輸局通達「既存鉄道構造物の耐震補強に関する指針」に対しては、2017年度にコンクリート支柱の耐震補強対象234支柱について、補強工事が全て完了しました。更に駅舎についても大井競馬場前駅、流通センター駅、天王洲アイル駅が完了しています。引き続き鋼支柱やトンネル等の構造物・建物についての耐震補強工事や軌道の落橋防止対策を実施して行きます。

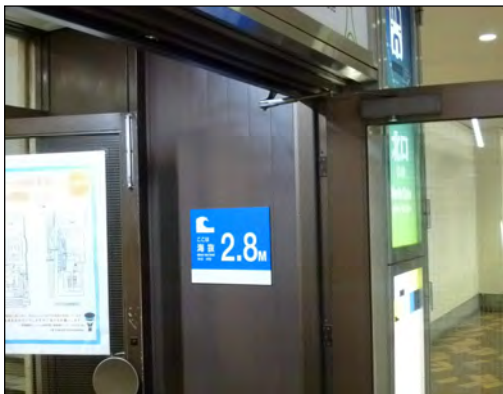
〔浜松町駅地上階〕

大規模な地震や自然災害に備え、各駅地上階、ホームに海拔を表示するとともに、空港地区においては避難場所経路を表示しています。

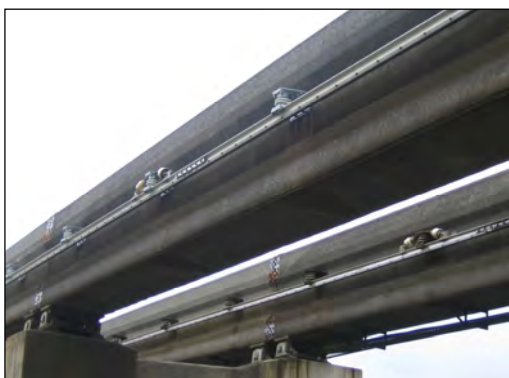
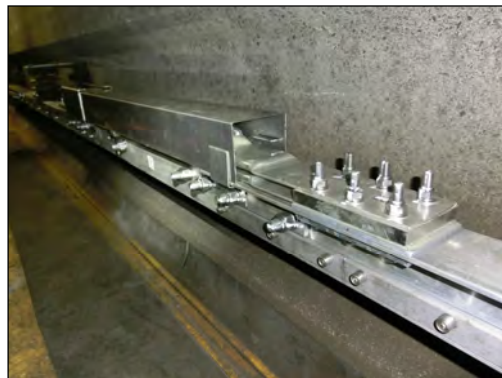
〔本線電車線更新〕

車両に電源を供給するための電車線についても予防保全の観点から計画的に更新を行っています。

2019年度は本線電車線、延長 325m の更新を実施し、2020年度は更に 806.25m の更新を計画しています。

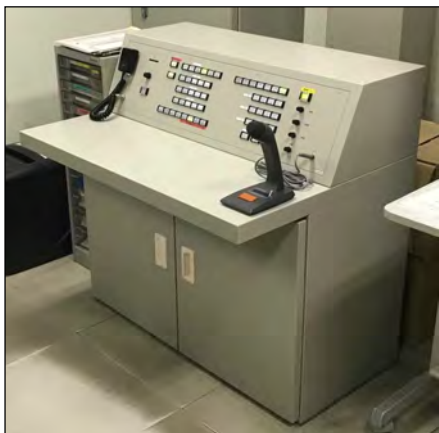
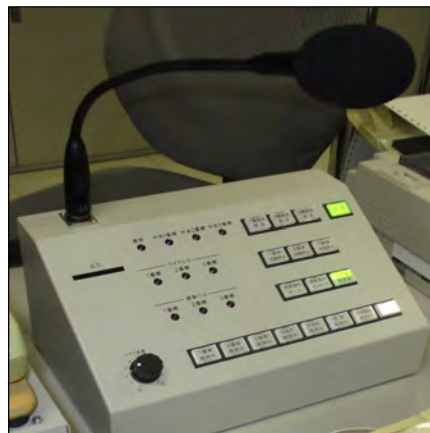
〔羽田空港第2ターミナル駅 放送装置〕

2019年度は羽田空港第2ターミナル駅の放送装置の更新を実施し、列車接近時のお客さまに対する注意喚起やご案内に万全を期しております。

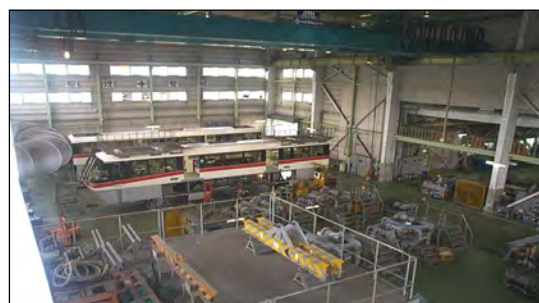
〔全般検査実施風景〕

月検査・・・3カ月を超えない期間ごとに、電車の状態及び機能について在姿状態で検査を行なっています。

列車検査・・・電車の使用状況に応じて、6日を超えない期間ごとに、消耗品及び主要部分の機能について在姿状態で検査を行なっています。

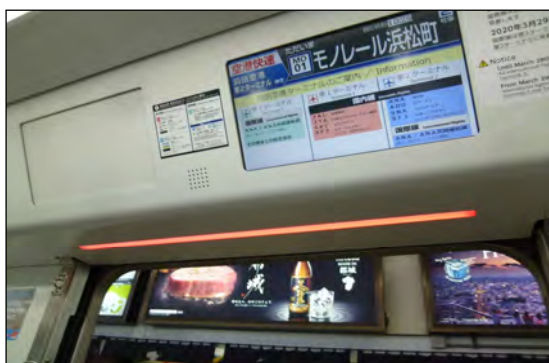
〔扉開閉表示灯〕

10000形車両には、目の不自由なお客さまにドアの開閉方向をお知らせするための「ドア開閉チャイム」、耳の不自由なお客さまにドアの開閉方向をお知らせするために点滅する「扉開閉表示灯」の設置、また、出入口であることの注意喚起を目的とした「ドア開口部床識別色（黄色）」と車内床段差部の注意喚起の表示や座席をご利用しやすくするための「スタンションポール」を導入しています。

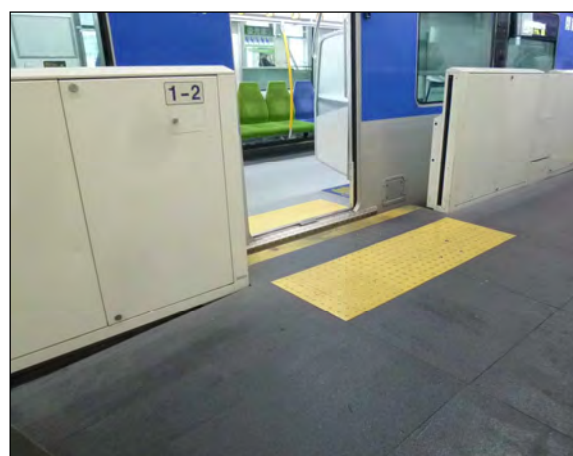
〔5階乗降車ホームスロープ〕

浜松町駅の同一フロアでの乗換連絡通路は、JR 線からモノレールへの一方向のみの利用でしたが、2018年3月のワンラッチ化によりモノレールからJR線方向の利用も可能となりました。バリアフリー設備として3階コンコースと5階ホームを繋げるエレベーターを設置しておりますが、2020年7月の連絡通路の拡幅に併せ、JRラッチ内にエレベーターを増設します。また、2階南口改札前の荷物用コンベアーやホーム全乗降口の車両とホームの隙間を縮小するためのスロープを設置するなど、大きな荷物をお持ちのお客さまや小さなお子さまにも、安全・スムーズな乗降ができる設備を設けています。

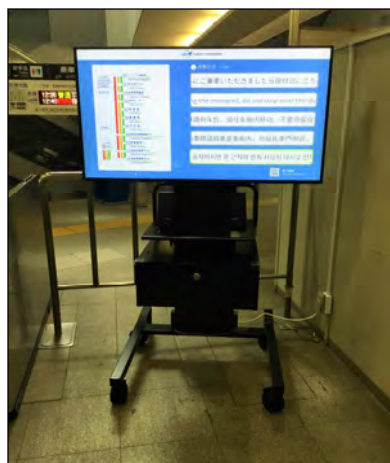
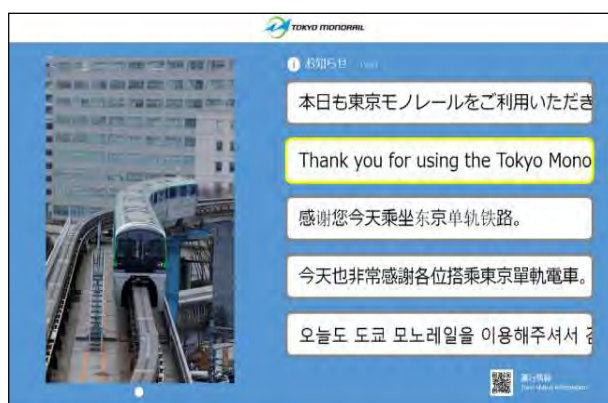
〔新旅客案内システム〕

各駅の改札口付近にデジタルサイネージを設置し、日本語・英語・中国語（簡体字・繁体字）・韓国語での音声放送と、それぞれの放送に合わせたテロップ、画像を配信しています。異常時には、社員が専用のタブレットを操作し、事前に設定したメッセージを状況に合わせて配信することで、訪日外国人のお客さまを含む多くのお客さまへ一斉に情報提供が可能になりました。

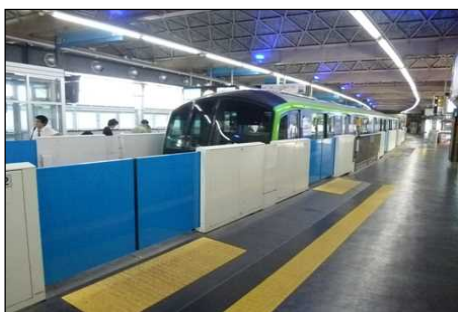
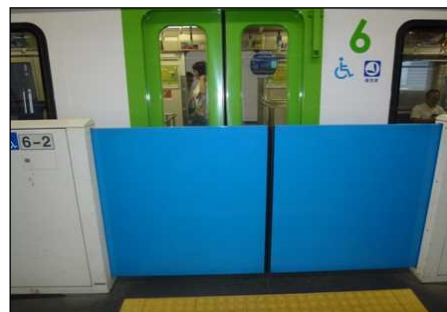
〔浜松町駅可動式安全柵〕

ホームからの転落や列車との接触等の事故を防止するため全駅に設置しています。柵の上に荷物を置いたり、寄りかかったりすることは大変危険ですのでおやめ下さい。また、故障の原因となりますのでホームに列車が停車している、いないにかかわらず、無理に可動式安全柵を開閉しないようにお願いします。

列車とホームの間に可動式安全柵を全駅に設けています。また、羽田空港第3ターミナル駅下りホームには、列車が到着してドアの「開」操作をするとステップが張出し、ホームと車両の隙間を極力少なくするための可動ステップを設置しています。これにより車椅子等の乗降がスムーズに行える他、ホームからの転落、列車との接触等の事故を防止しています。しかし、システムが故障した場合は係員の注意力による運行とならざるを得ないケースもあるため、関係する現業職場では異常時の扱いについて定期的に取り扱い訓練を行っています。また、昭和島車両基地内に可動式安全柵と可動ステップの訓練設備を設け、車両と可動式安全柵設備を合わせることにより、充実した取扱い訓練を行えるようにしています。
