2021

# 安全報告書

## 4. 輸送の安全確保のための取組みと設備投資

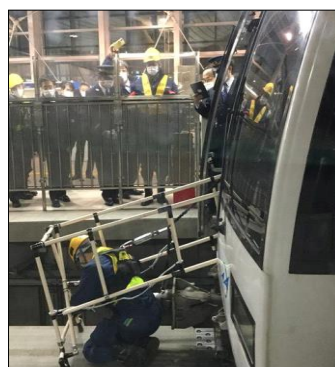
冬季異常時総合訓練は、11月27日の営業列車終了後に実施。羽田空港第3ターミナル駅下りホーム可動柵故障発生。これにより下り列車が羽田空港第3ターミナル駅手前にて停止信号を受信して停車したと想定。駅係員が確認したところ可動柵ステップ故障と判明、可動柵の点検・処置後、機外停車している列車のお客さまを救済するという訓練を実施しました。また、桁上に支障物を発見した際に、当社で開発した治具を使用した支障物撤去の検証もおこないました。

〔異常時総合訓練風景（左：可動柵故障、右：桁上の支障物撤去）〕

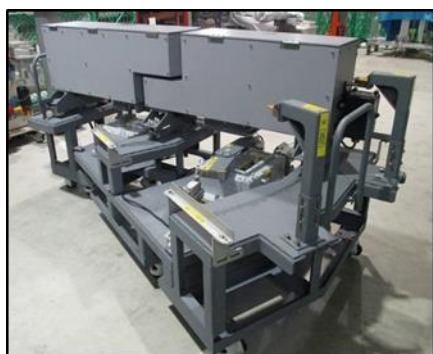
転てつ器に関しては、実機による訓練の他、2016年度に導入した教育用の設備を使用した訓練も実施しており、実機では難しい故障時の作用の再現や訓練の機会も多く設定できるようになり、更なる係員の技術力の向上、故障対応能力の向上に努めています。

〔教育用転てつ器〕

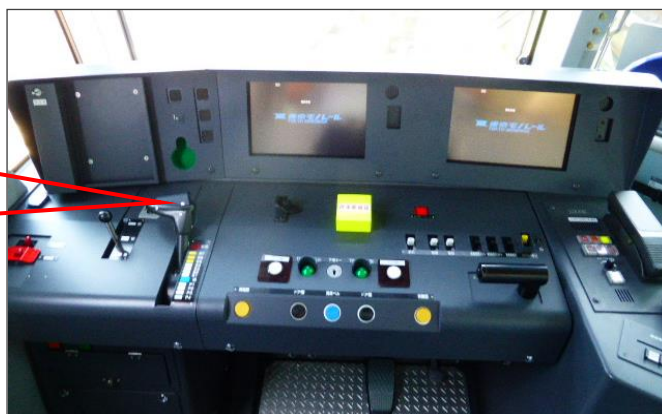
デッドマン装置とは運転士が扱うハンドルの握り部分にレバーを設置し、運転中に運転士が急病等でハンドルから手を離すと速やかにこの装置が検知をし、一定時間経過すると、非常ブレーキが動作して列車を停止させます。あわせて、列車無線装置が警報を発信して運転指令室に通報する装置です。

ハンドルに設置してあるレバー部分から手を離すことにより、一定時間が経過後に非常ブレーキが動作する

〔10000形運転台〕

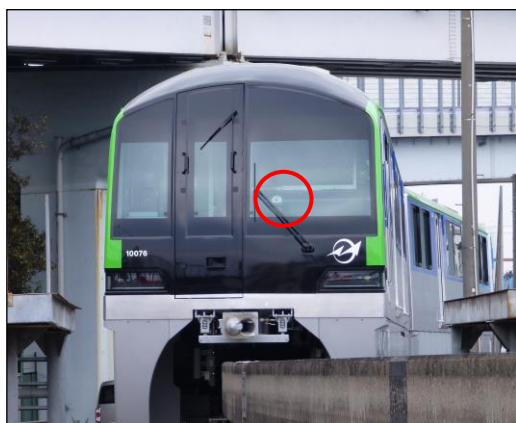
10000形車の運転台前面に取付けたカメラで撮影した映像を、無線インターネット回線を通じて地上の運転指令室及び施設区、本社の技術担当部署に配信する装置で、降雪や台風などの異常気象時や、軌道桁の状態、更には沿線での近接作業の状況等をリアルタイムに監視することが可能です。

〔車上側カメラ〕

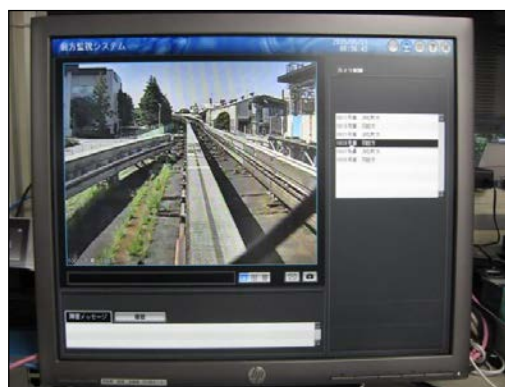
〔地上側モニタ装置〕

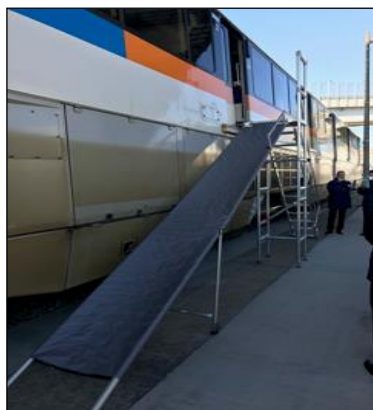
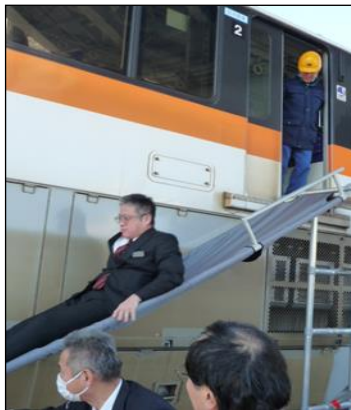
スロープ付きの非常ハシゴを海老取トンネル及び浜松町駅構内に設置し、海老取トンネル内及び浜松町駅手前に列車が停車した場合、迅速、安全にお客さまを救済できるようにいたしました。

〔スロープ付き非常ハシゴ〕

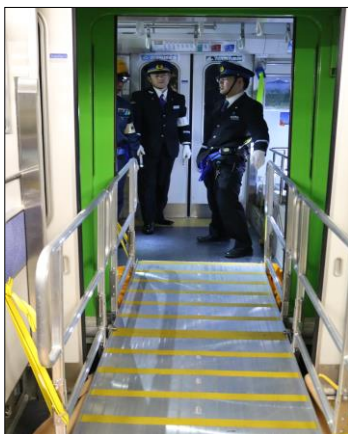
これまでの横取りブリッジは横幅が狭く、車椅子のお客さまが、車椅子に乗ったままブリッジを渡って救済することが出来ませんでした。2020年度より車椅子に乗ったまま移乗できる横取りブリッジを開発し各駅に配置しました。

〔改良型横取りブリッジ〕

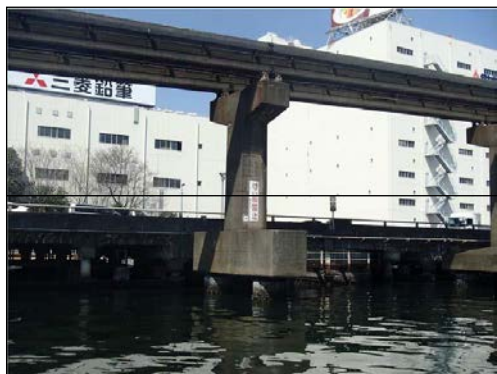
当社の構造物は、1995年に発生した阪神淡路大震災及び新潟県中越地震を踏まえ1996年から耐震補強を実施してきました。東日本大震災を踏まえ出された2013年4月の関東運輸局通達「既存鉄道構造物の耐震補強に関する指針」に対しては、2017年度にコンクリート支柱の耐震補強対象234支柱について、補強工事が全て完了しました。更に駅舎についても大井競馬場前駅、流通センター

〔支柱耐震補強工事前〕

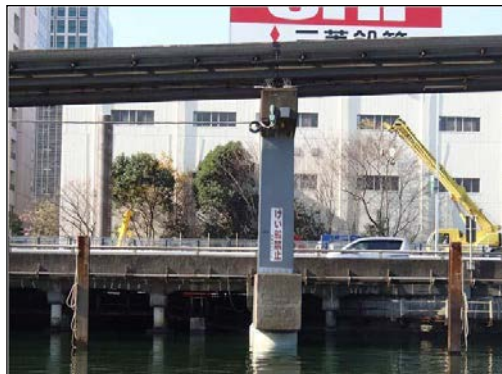
駅、天王洲アイル駅が完了しています。引き続き鋼支柱やトンネル等の構造物・建物についての耐震補強工事や軌道の落橋防止対策を実施して行きます。

〔支柱耐震補強工事後〕

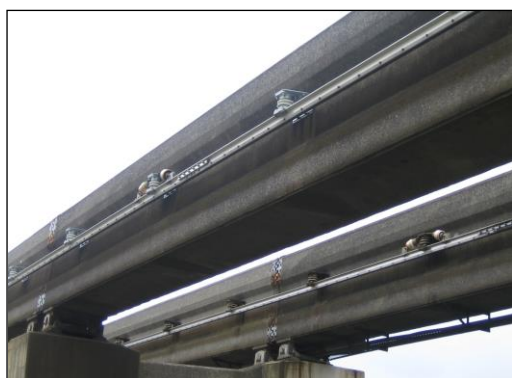
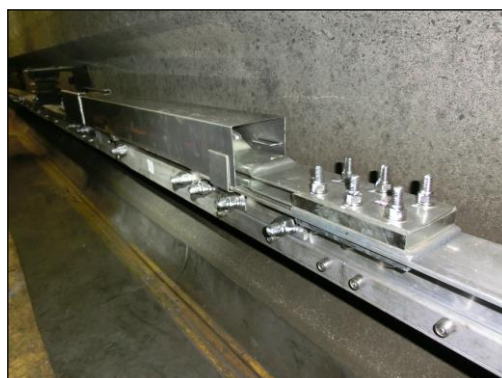
車両に電源を供給するための電車線についても予防保全の観点から計画的に更新を行っています。

2020年度は本線電車線、延長 137.50m の更新を実施し、2021年度は更に 668.75m の更新を計画しています。

〔本線電車線更新〕

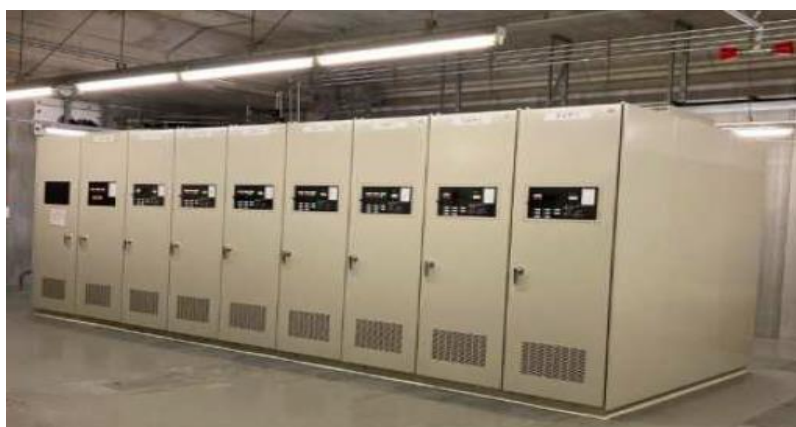
2020年度は変電所の直流高速度遮断器の更新を実施し、電車運転用電力の安定供給に万全を期しております。

〔変電所直流高速度遮断器更新〕

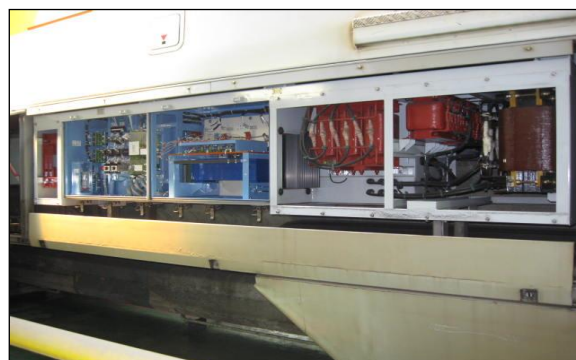
この他にも、予防保全の観点から、補助電源装置（電車線に流れている直流750Vの電気を、交流200V、100V及び直流の100V、24Vに変換し、空調装置や照明装置用などの低圧電源を作る装置）、減速機（モーターの回転力を増幅させて駆動用タイヤに伝える装置）、ATC/TD装置（列車が制限速度を超えないように制御するとともに、列車の在線位置を知らせる装置）などの重要車載機器のオーバーホールを、順次計画的に進めています。

〔補助電源装置〕

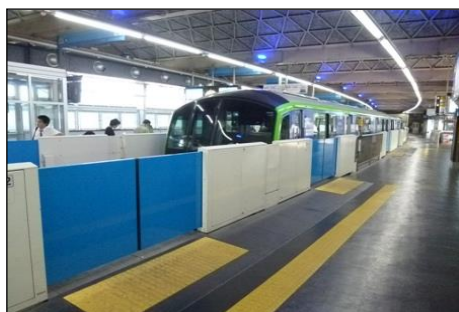
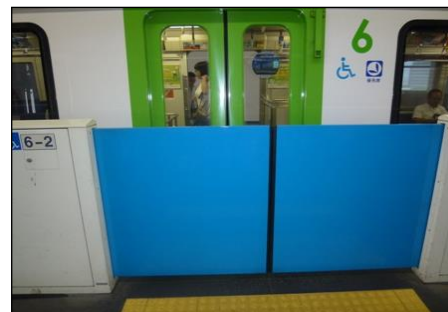
ホームからの転落や列車との接触等の事故を防止するため全駅に設置しています。柵の上に荷物を置いたり、寄りかかったりすることは大変危険ですのでおやめ下さい。また、故障の原因となりますのでホームに列車が停車している、いないにかかわらず、無理に可動式安全柵を開閉しないようにお願いします。

〔浜松町駅可動式安全柵〕

列車とホームの間に可動式安全柵を全駅に設けています。また、羽田空港第3ターミナル駅下りホームには、列車が到着してドアの「開」操作をするとステップが張出し、ホームと車両の隙間を極力少なくするための可動ステップを設置しています。これにより車椅子等の乗降がスムーズに行える他、ホームからの転落、列車との接触等の事故を防止しています。しかし、システムが故障した場合は係員の注意力による運行とならざるを得ないケースもあるため、関係する現業職場では異常時の扱いについて定期的に取り扱い訓練を行っています。また、昭和島車両基地内に可動式安全柵と可動ステップの訓練設備を設け、車両と可動式安全柵設備を合わせることにより、充実した取扱い訓練を行えるようにしています。
