2016

安全報告書

東京モノレール株式会社

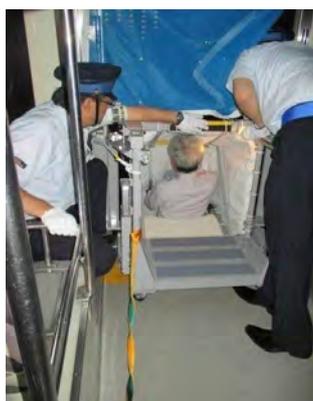
〔平成 27 年 7 月訓練風景〕

2015年度の、夏季異常時総合訓練は、7月3日の営業列車終了後に下り列車が大井競馬場前駅手前で大きな揺れを感知し停止したが、大井競馬場前駅の駅舎倒壊と天王洲アイル付近での桁損傷で前後に運転する事が出来ないため、全車両に搭載されている脱出シューターを使用して旅客救済を行うという想定で実施しました。

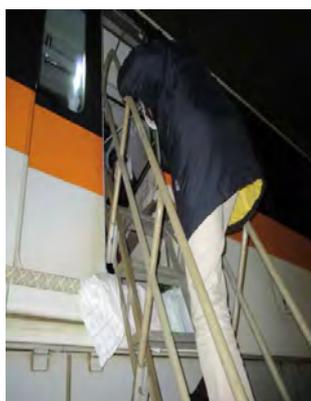
〔平成 27 年 11 月訓練風景〕

冬季異常時総合訓練は、11月27日の営業列車終了後に昭和島～整備場間にある海老取トンネルの避難経路について、今まで出された課題に対しての設備対策を講じたのでその現場確認を行いました。

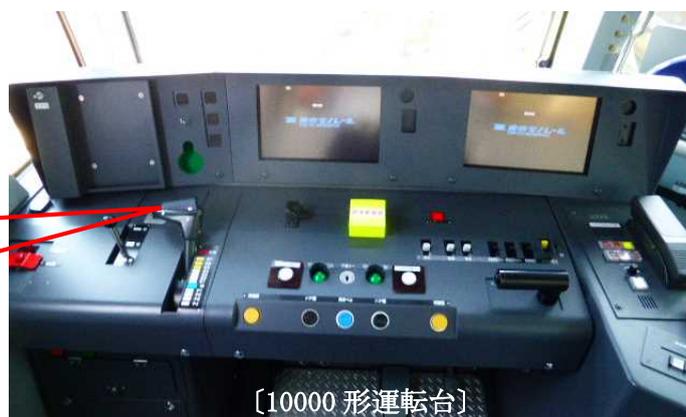
デッドマン装置とは運転士が扱うハンドルの握り部分にレバーを設置し、運転中に運転士が急病等でハンドルから手を離すと速やかにこの装置が検知をして非常ブレーキが動作することにより列車を停止させるとともに、列車無線装置より警報を発信して運転指令室に通報する装置です。2010 年度から従来の力行(加速)位置のみに限定していた動作範囲から、緩め・一部のブレーキ位置にも動作範囲を拡大することにより、安全性の向上を図っています。

ハンドルに設置してあるレバー部分から手を離すことにより、非常ブレーキが動作する

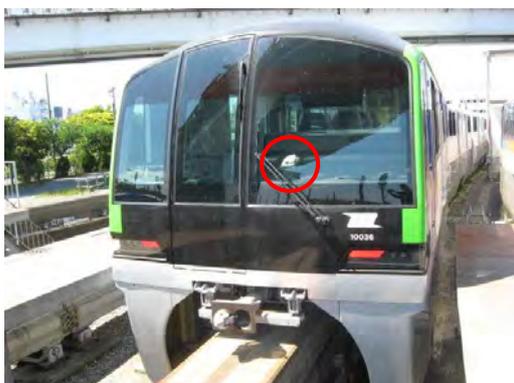
〔車上側カメラ〕

10000 形車の運転台前面に取付けたカメラで撮影した映像を、無線インターネット回線を通じて地上の運転指令室及び施設区、本社の技術担当部署に配信する装置で、降雪や台風などの異常気象時や、軌道桁の状態、更には沿線での近接作業の状況等をリアルタイムに監視することを目指して開発に取り組んでいます。

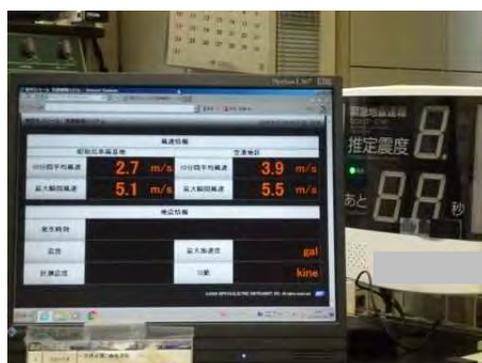
〔地震計・風向風速計〕

風向風速計については昭和島構内と空港地区の 2 箇所を設置しています。地震計は、昭和島構内に設置しており風向風速計とともにシステム化を行い、自動データ管理が可能なものとしています。また、緊急地震速報システムの活用により、防災に対する取組みの強化を図っています。

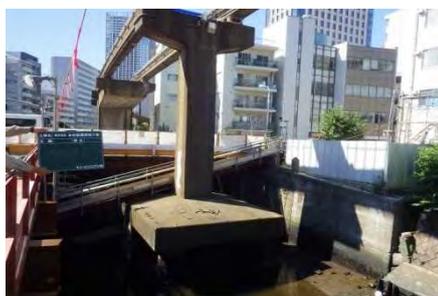
〔支柱耐震補強工事前〕

当社の設備は関東大震災クラスの地震に対しては十分な耐震性を有していますが、平成7年に発生した阪神淡路大震災及び中越地震を踏まえ平成8年から耐震補強を実施してきました。東日本大震災を踏まえ出された平成25年4月の関東運輸局通達「既存鉄道構造物の耐震補強に関する指針」に対しては、平成27年度末日現在、支柱耐震補強工事の97%が終了しています。残る工事についても順次進め平成28年度までに100%完了とします。更に駅舎についても大井競馬場前駅、流通センター駅、天王洲アイル駅が完了しています。引き続きトンネル等の構造物や建物についての耐震補強工事を実施して行きます。

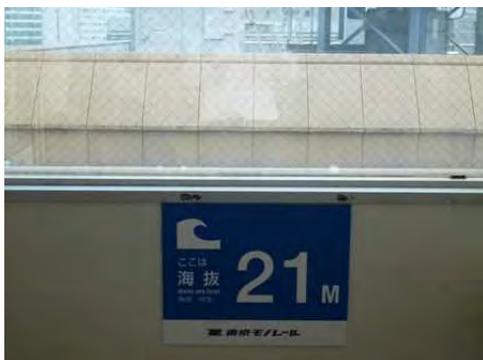
〔浜松町駅ホーム階〕

大規模な地震や自然災害に備え、各駅地上階、ホームに海拔を表示するとともに、空港地区にはおいては避難場所経路を表示しています。

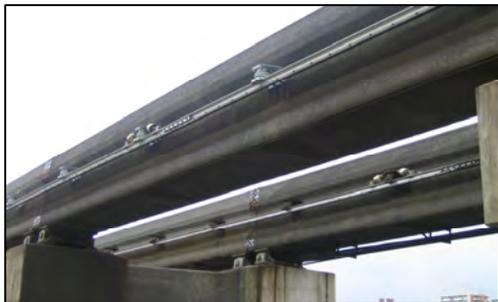
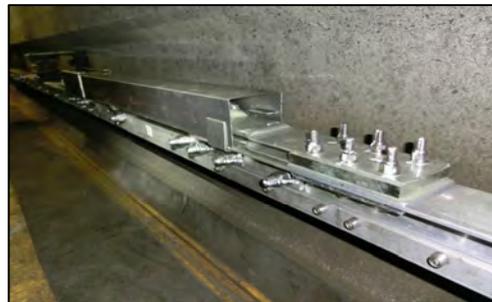
〔電車線更新〕

車両に電源を供給するための電車線についても予防保全の観点から計画的に更新を行っています。

2015年度は延長 175m の更新を実施し、2016年度は更に 150m の更新を計画しています。

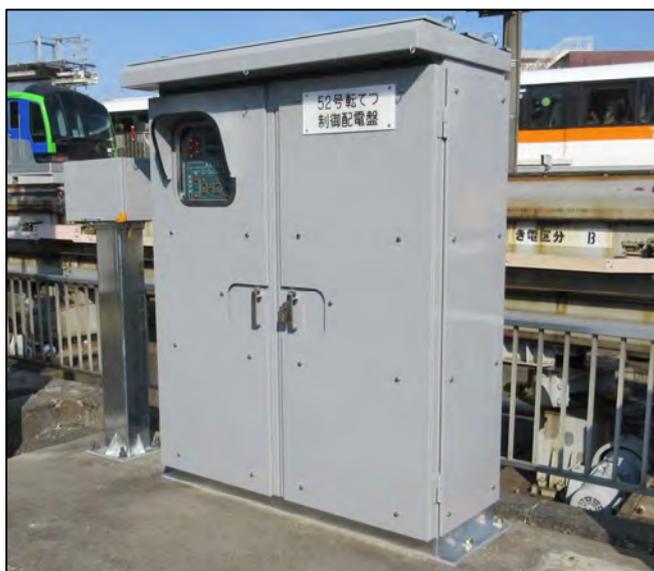
〔車庫内転てつ器制御配電盤〕

2015年度は車庫内転てつ器の制御配電盤や駅放送設備の更新を実施し、2016年度も変電所の制御装置の更新の他、駅の監視カメラの更新を予定しています。

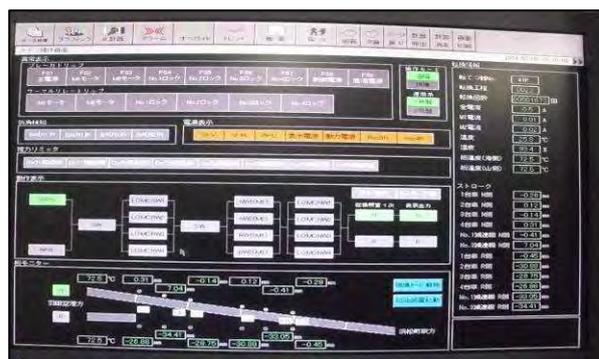
〔ポイント常時監視システム〕

浜松町駅、昭和島駅、羽田空港第1ビル駅、羽田空港第2ビル駅の主要ポイント4基について動作状態の常時監視可能なシステムを導入し、予防保全に役立てています。

特に浜松町駅の41号ポイントについては、設備の更新に併せて、更に高機能なものを導入しました。

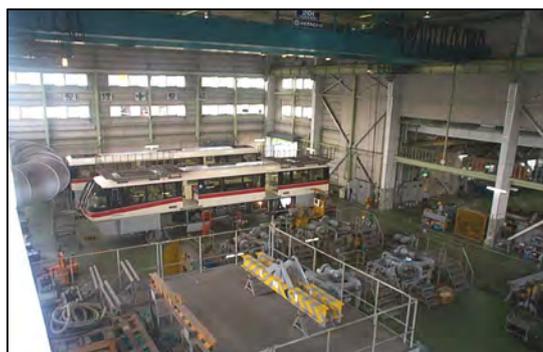
〔全般検査実施風景〕

全般検査・・・8年を超えない期間ごとに、電車全般について検査を行なっています。

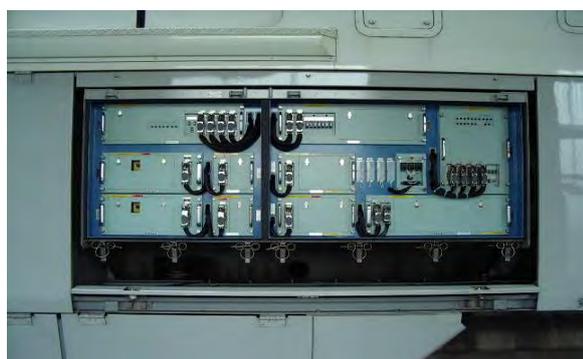
〔ATC/TD 装置〕

この他にも、予防保全の観点から、補助電源装置（電車線に流れている直流750Vの電気を、交流200V、100V及び直流の100V、24Vに変換し、空調装置や照明装置用などの低圧電源を作る装置）、減速機（モーターの回転力を増幅させて駆動用タイヤに伝える装置）、ATC/TD装置（列車が制限速度を超えないように制御するとともに、列車の在線位置を知らせる装置）などの重要車載機器の更新、オーバーホールを、順次計画的に進めています。

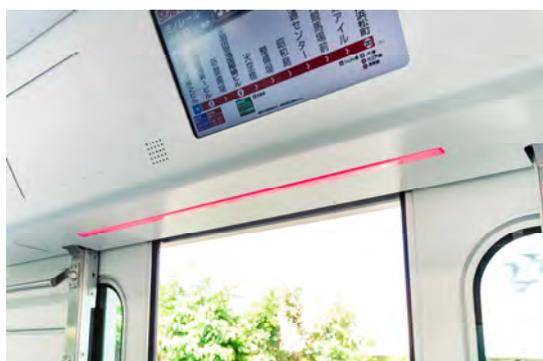
〔ドア開閉色別表示〕

10000形車両には、目の不自由なお客さまにドアが開いている状態であることをお知らせするための「ドア開閉音」、「ドア開口部床識別色（黄色）」と車内段差部床の注意表示の使用、耳の不自由なお客さまにドアが開閉時に点滅する「扉開閉灯」の設置、また、座席をご利用しやすくするための「スタンションポール」を導入しています。

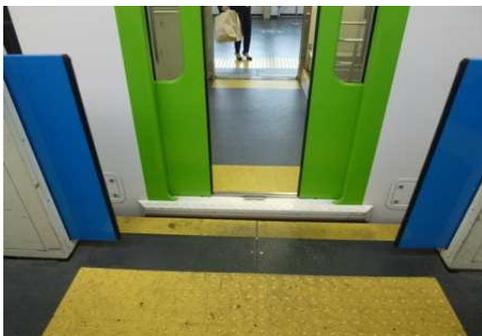
〔5階降車ホームスロープ〕

浜松町駅では3階コンコースから乗車ホームへと、降車ホームから3階コンコースへのエレベーターを設置しているほか、3階コンコースから1階へのエレベーター、南口改札前の荷物用コンベアーなどを設置しています。また、浜松町駅降車ホームには全降車口に、車両とホームの隙間を縮小するためのスロープを設置して、大きな荷物をお持ちのお客さまや小さなお子さまでも、安全・スムーズな降車ができるようにしています。

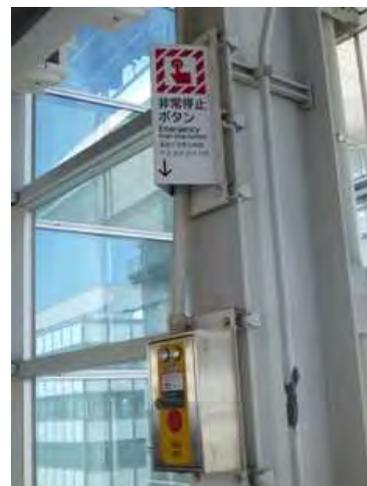
〔非常停止ボタン〕

ホームからのお客さまの転落など危険な状態を目撃された場合は、速やかに非常停止ボタンを押してください。列車を緊急停止させることができます。

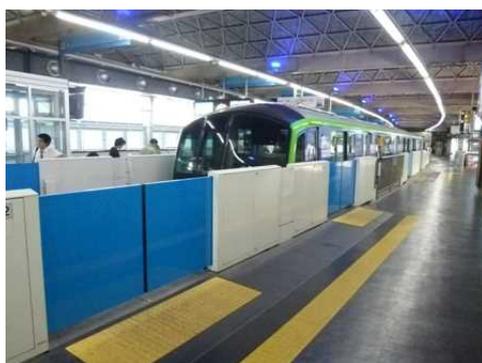
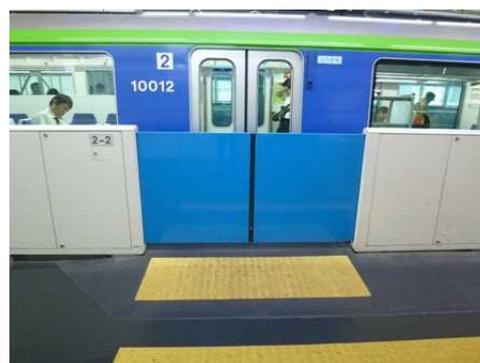
〔浜松町駅可動安全柵〕

ホームからの転落や列車との接触等の事故を防止するため全駅に設置しています。柵の上に荷物を置いたり、寄りかかったりすることは大変危険ですのでおやめ下さい。また、故障の原因となりますので、ホームに列車がいる・いないにかかわらず、無理に可動安全柵を開閉しないようにお願いします。

列車とホームの間に可動安全柵を全駅に設けています。また、羽田空港国際線ビル駅下りホームには、列車が到着してドアの「開」操作をするとステップが張出し、ホームと車両の隙間を極力少なくするための可動ステップを設置し

ています。これにより車椅子等の乗降がスムーズに行える他、ホームからの転落、列車との接触等の事故を防止しています。しかし、システムが故障した場合は係員の注意力による運行とならざるを得ないケースもあるため、各現業職場では異常時の扱いについて定期的に取り扱い訓練を行っています。また、昭和島車両基地内に可動安全柵と可動ステップの訓練設備を設け、車両と可動安全柵設備を合わせることで、充実した取扱い訓練を行えるようにしています。

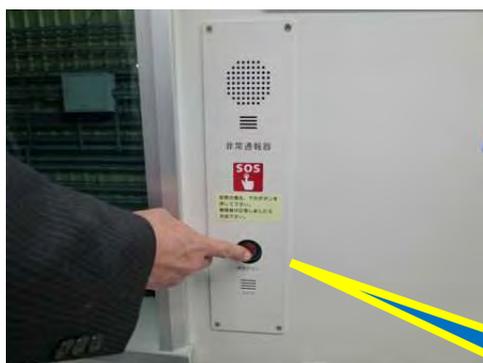
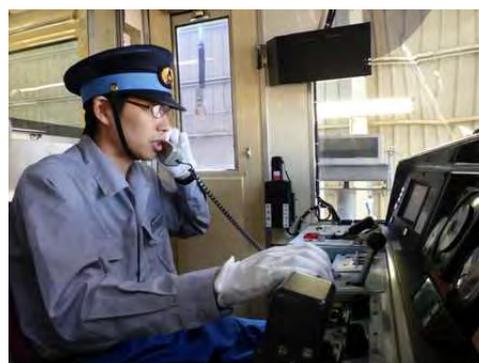
[車内非常通報装置]

各車両には非常通報装置を設置しています。車内トラブル等が発生した場合は、赤いボタンを押してください。異常があることを運転士に知らせ、通話することができます。

緊急時にこの赤いボタンを押すと運転士と通話ができます
