2 0 1 9

# 安全報告書

# 東京モノレール 羽田空港線 アクセス情報

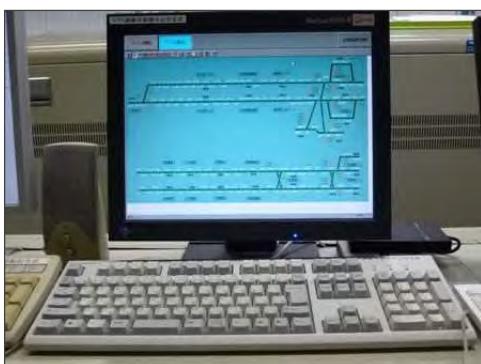
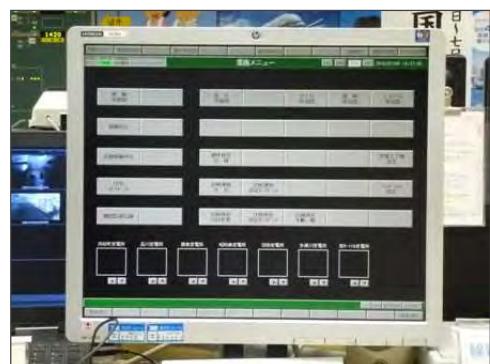
[運転指令室、電力指令室シミュレーション訓練装置]

輸送障害が発生した時の列車ダイヤの早期平復を図るために、運行管理装置や電力管理装置用の訓練装置にて運転整理の研究やシステムの入力訓練のほかに、システムダウン時の駅配線も手動操作による訓練を定期的に行っております。また、指令員のレベルアップを図るため、JR 東日本総合研修センターで開催される研修を計画的に受講しています。

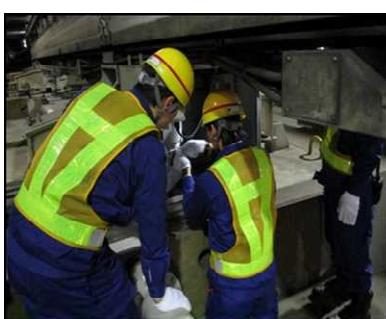
[転てつ器事故訓練]

車両区、施設区、電力指令室においては、異常発生時の迅速な対応を図ることを目的として、それぞれ担当する施設（転てつ器・信号・可動式安全柵）、車両の実機を使用した故障復旧訓練、取扱訓練を、係員全員参加を前提とし計画的に実施しています。

転てつ器に関しては、実機による訓練の他、2016 年度に導入した教育用の設備を使用した訓練も実施しており、実機では難しい故障時の作用の再現や訓練の機会も多く設定できるようになり、更なる係員の技術力の向上、故障対応能

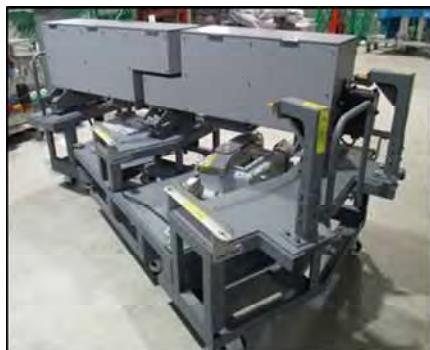
〔教育用転てつ器〕

力の向上に努めています。

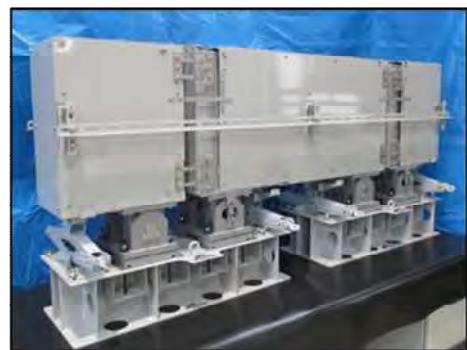
〔教育用軌道桁〕

また、2017 年度には、軌道桁の教育用設備を導入し、今年度から保守技術の習得を目的とした教育訓練に使用しています。

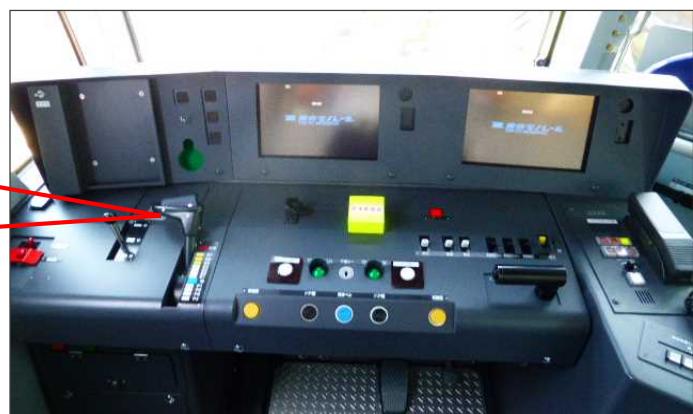
[10000 形運転台]

デッドマン装置とは運転士が扱うハンドルの握り部分にレバーを設置し、運転中に運転士が急病等でハンドルから手を離すと速やかにこの装置が検知をして、一定時間が経過後に非常ブレーキが動作することにより列車を停止させるとともに、列車無線装置が警報を発信して運転指令室に通報する装置です。

これにより、2010 年度から従来の力行(加速)位置のみに限定していた動作範囲から、緩め・一部のブレーキ位置にも動作範囲が拡大され安全性の向上を図っています。

ハンドルに設置してあるレバー部分  
から手を離すことにより、一定時間  
が経過後に非常ブレーキが動作する

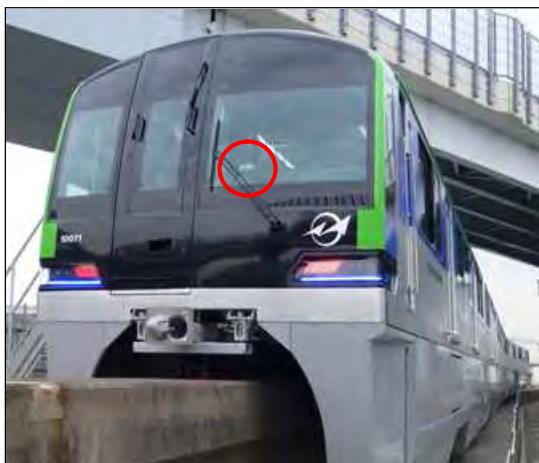
[車上側カメラ]

10000形車の運転台前面に取付けたカメラで撮影した映像を、無線インターネット回線を通じて地上の運転指令室及び施設区、本社の技術担当部署に配信する装置で、降雪や台風などの異常気象時や、軌道桁の状態、更には沿線での近接作業の状況等をリアルタイムに監視することができます。

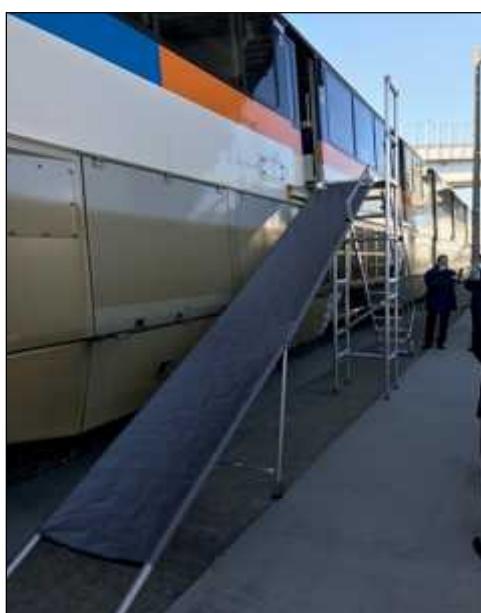
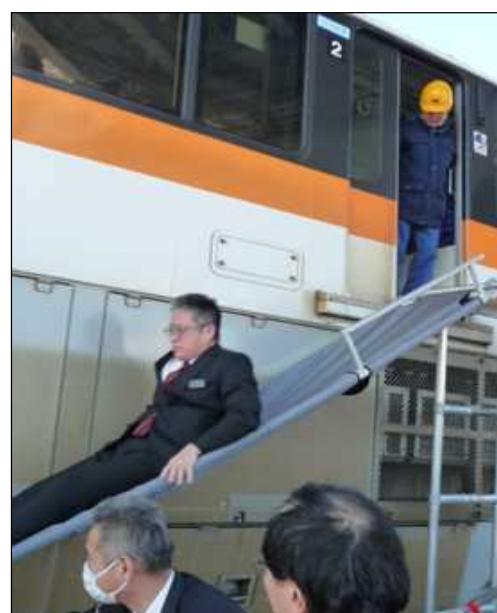
〔スロープ付き非常ハシゴ〕

新しく作製したスロープ付きの非常ハシゴを海老取トンネル及び浜松町駅構内に設置し、海老取トンネル内及び浜松町駅手前に列車が停車した場合、迅速、安全にお客さまを救済できるようにいたしました。

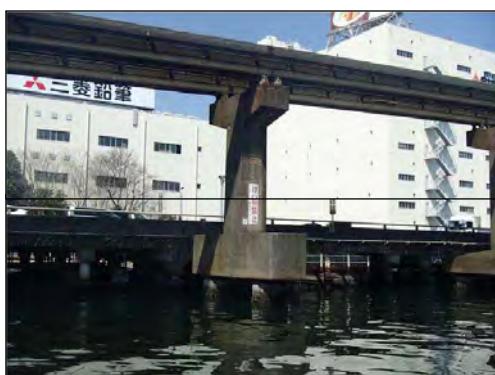
〔支柱耐震補強工事前〕

当社の設備は関東大震災クラスの地震に対しては十分な耐震性を有していますが、1995年に発生した阪神淡路大震災及び中越地震を踏まえ 1996年から耐震補強を実施してきました。東日本大震災を踏まえ出された 2013年4月の関東運輸局通達「既存鉄道構造物の耐震補強に関する指針」に対しては、2017年度にコンクリート支柱の耐震補強対象 234 支柱について、補強工事が全て完了しました。更に駅舎についても大井競馬場前駅、流通センター駅、天王洲アイル駅が完了しています。引き続き鋼支柱やトンネル等の構造物・建物についての耐震補強工事や軌道の落橋防止対策を実施して行きます。

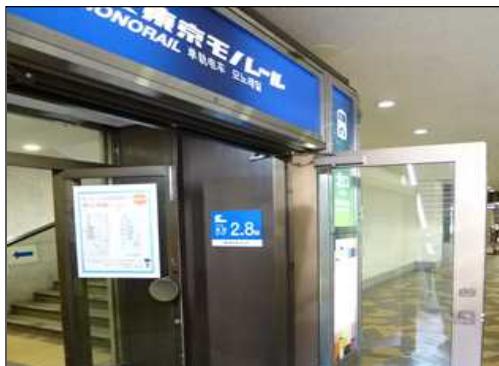
[浜松町駅地上階]

大規模な地震や自然災害に備え、各駅地上階、ホームに海拔を表示するとともに、空港地区においては避難場所経路を表示しています。

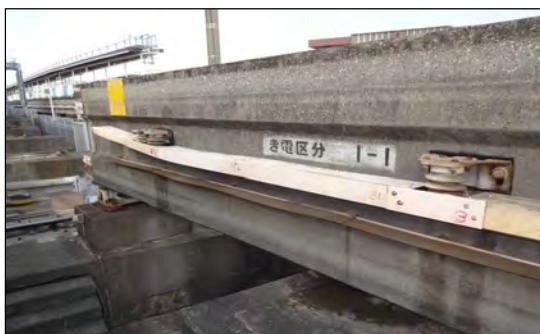
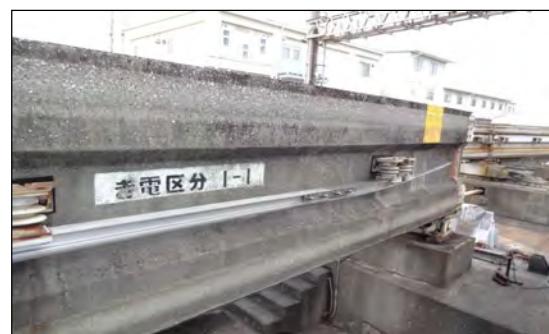
[車庫内電車線更新]

車両に電源を供給するための電車線についても予防保全の観点から計画的に更新を行っています。

2018年度は車庫内電車線の更新を実施し、2019年度は本線電車線 881.25m の更新を計画しています。

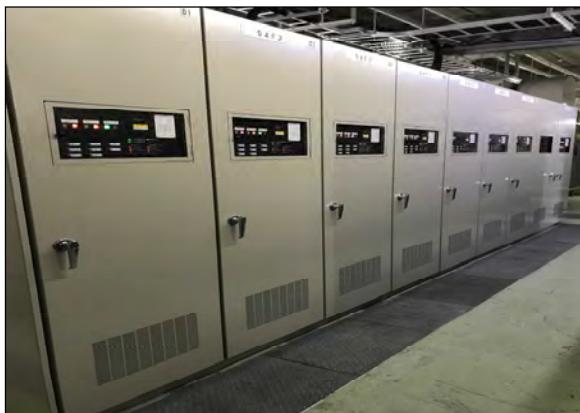
[直流高速度遮断器更新]

車両や駅に電源を供給している変電所、配電室の機器や駅の案内放送用の機器などについても順次更新を進めています。

2018 年度は変電所の直流高速度遮断器や配電室の遮断器の更新を実施し、  
2019 年度は駅放送装置の更新を予定しています。

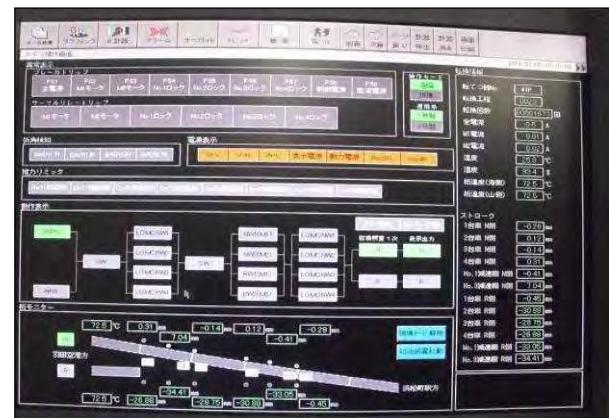
[ポイント常時監視システム]

浜松町駅、昭和島駅、羽田空港第 1 ビル駅、羽田空港第 2 ビル駅の主要ポイント 4 基について動作状態の常時監視可能なシステムを導入し、予防保全に役立てています。

特に浜松町駅の 41 号ポイントについては、2014 年の設備の更新に併せて、更に高機能なものを導入し予防保全に役立てています。

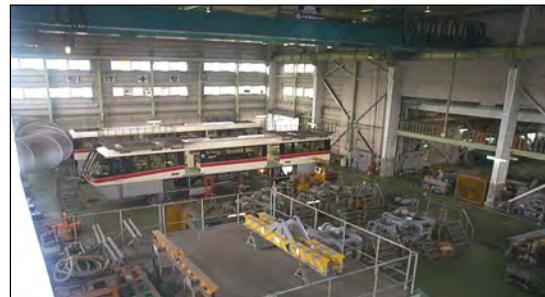
[全般検査実施風景]

月検査・・・3カ月を超えない期間ごとに、電車の状態及び機能について在姿状態で検査を行なっています。

列車検査・・・電車の使用状況に応じて、6日を超えない期間ごとに、消耗品及び主要部分の機能について在姿状態で検査を行なっています。

この他にも、予防保全の観点から、補助電源装置（電車線に流れている直流750Vの電気を、交流200V、100V及び直流の100V、24Vに変換し、空調装置や照明装置用などの低圧電源を作る装置）、減速機（モーターの回転力を増幅させて駆動用タイヤに伝える装置）、ATC/TD装置（列車が制限速度を超えないように制御するとともに、列車の在線位置を知らせる装置）などの重要車載機器のオーバーホールを、順次計画的に進めています。

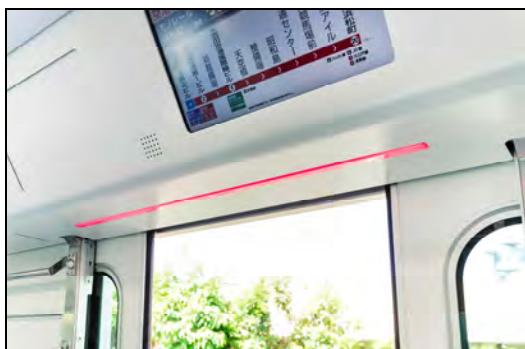
〔扉開閉表示灯〕

10000形車両には、目の不自由なお客さまにドアの開閉方向をお知らせするための「ドア開閉チャイム」、耳の不自由なお客さまにドアの開閉方向をお知らせするために点滅する「扉開閉表示灯」の設置、また、出入口であることの注意喚起を目的とした「ドア開口部床識別色（黄色）」と車内床段差部の注意喚起の表示や座席をご利用しやすくするための「スタンションポール」を導入しています。

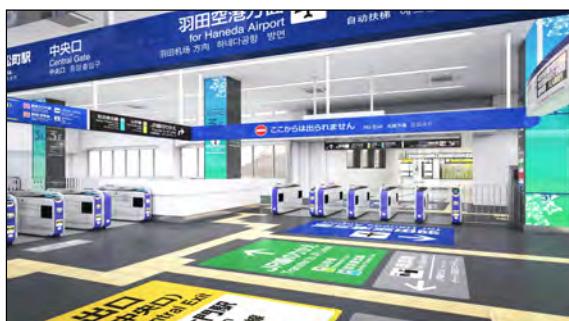
〔浜松町駅ワンラッチ改札〕

浜松町駅では、乗換連絡通路がJR線からモノレールへの一方方向のみのご利用でしたが、ワンラッチ化によりモノレールからJR線への乗換えも同一通路（同一フロア）で可能となりました。また、3階コンコースと5階ホームに繋がるエレベーターを設置しているほか、3階コンコースから1階へのエレベーター、2階南口改札前の荷物用コンベアを設置しています。浜松町駅乗降車ホームの全車両に、車両とホームの隙間を縮小するためのスロープを設置して、大きな荷物をお持ちのお客さまや小さなお子さまでも、安全・スムーズな乗降車ができるようにしています。

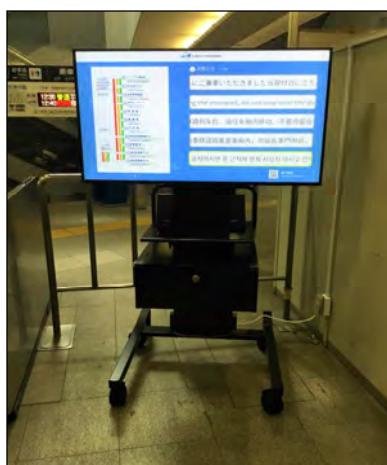
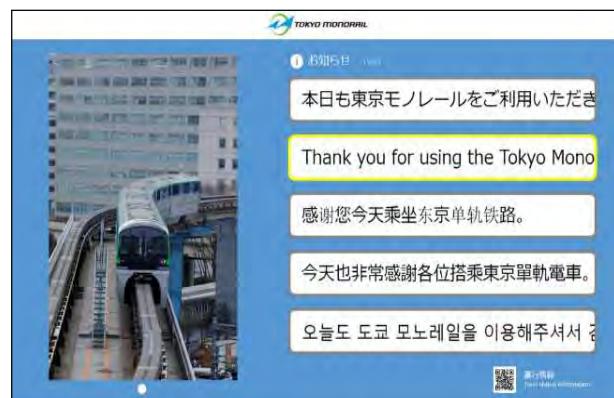
[新旅客案内システム]

各駅の改札口付近にデジタルサイネージを設置し、日本語・英語・中国語（簡体字・繁体字）・韓国語での音声放送と、それぞれの放送に合わせたテロップ、画像を配信しています。異常時には、社員が専用のタブレットを操作し、事前に設定したメッセージを状況に合わせて配信することで、訪日外国人のお客さまを含む多くのお客さまへ一斉に情報提供が可能になりました。

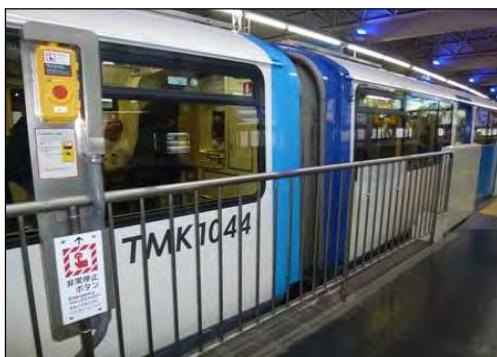
ホームからのお客さまの転落など危険な状態を目撃された場合は、速やかに非常停止ボタンを押してください。列車を緊急停止させることができます。

設置駅

浜松町駅・羽田空港国際線ビル駅

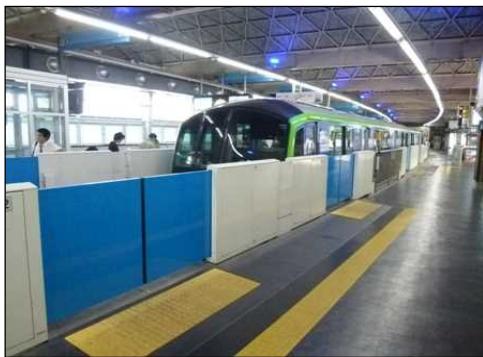
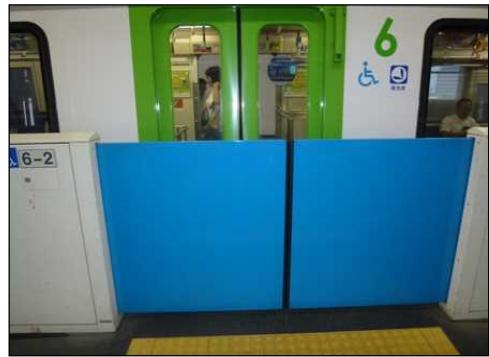
[浜松町駅可動式安全柵]

ホームからの転落や列車との接触等の事故を防止するため全駅に設置しています。柵の上に荷物を置いたり、寄りかかったりすることは大変危険ですのでおやめ下さい。また、故障の原因となりますのでホームに列車が停車している、いないにかかわらず、無理に可動式安全柵を開閉しないようにお願いします。
